Expertise d'aubes de turbines à combustion

F. DELABROUILLE, F. ARNOLDI,
C. COSSANGE, L. LEGRAS

Expertise d'une aube de TAC de type E

Expertise d'une aube de type F

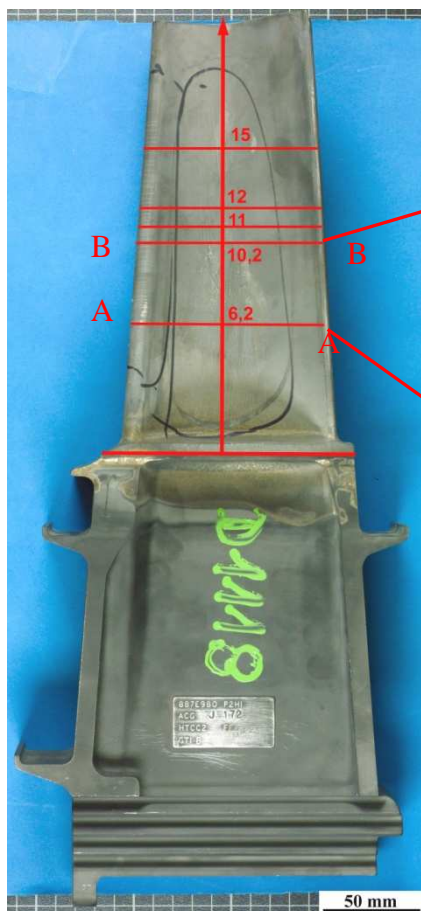
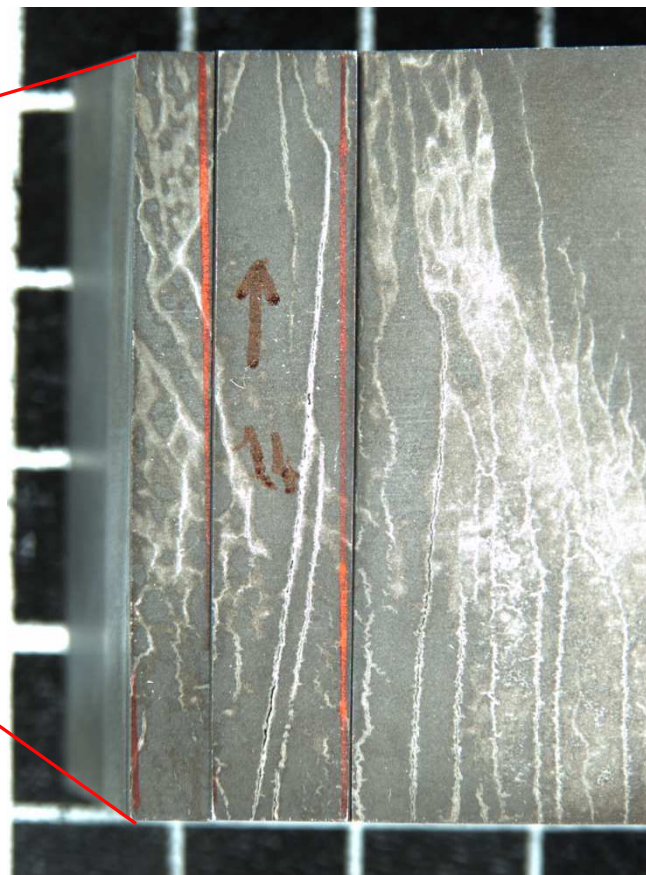
Face concave

- Nombreuses fissures quasi parallèles à l'axe de la voilure

Mécanisme : Corrosion haute température par le soufre

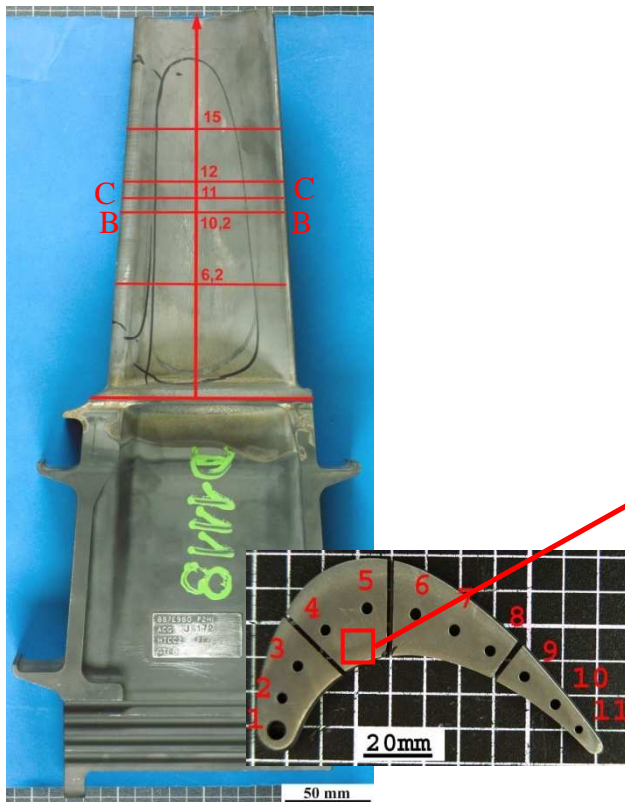
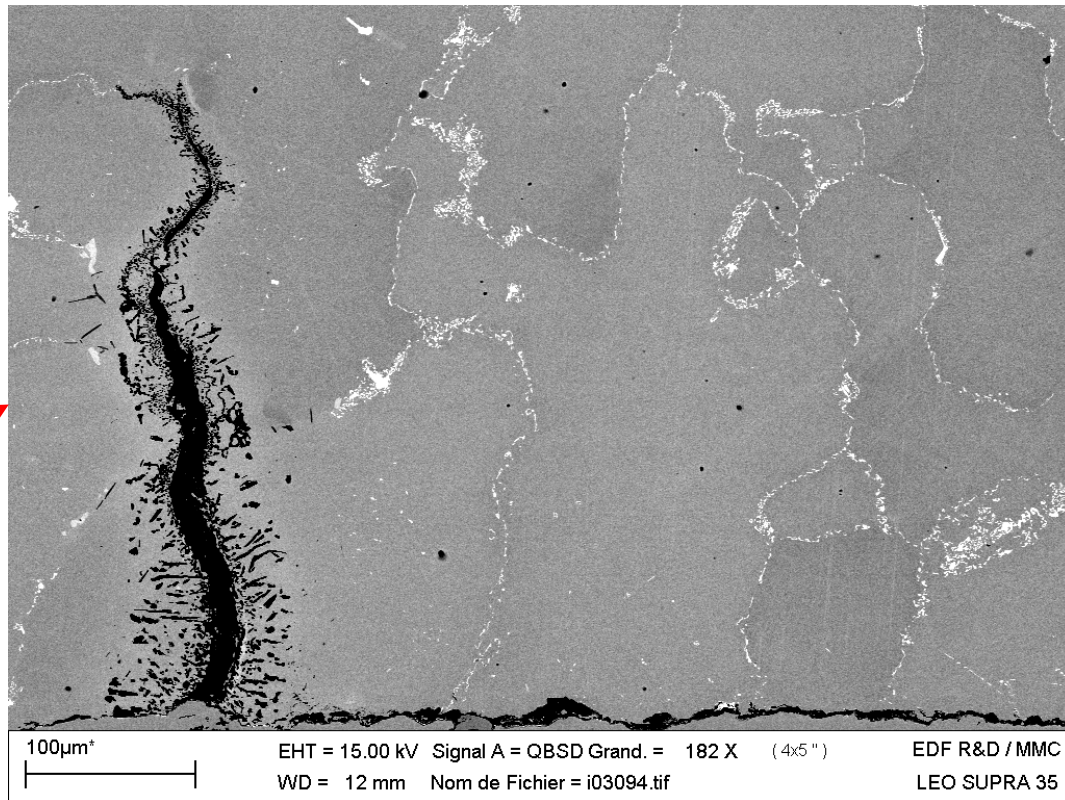
Face concave : Examens en coupe au MEB

Une des fissures longitudinales initiées en face concave

Cheminement intergranulaire

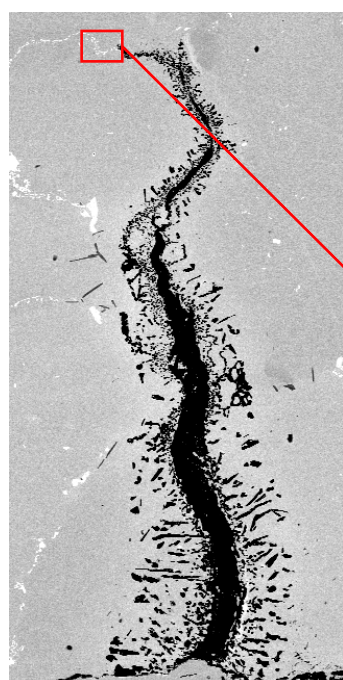
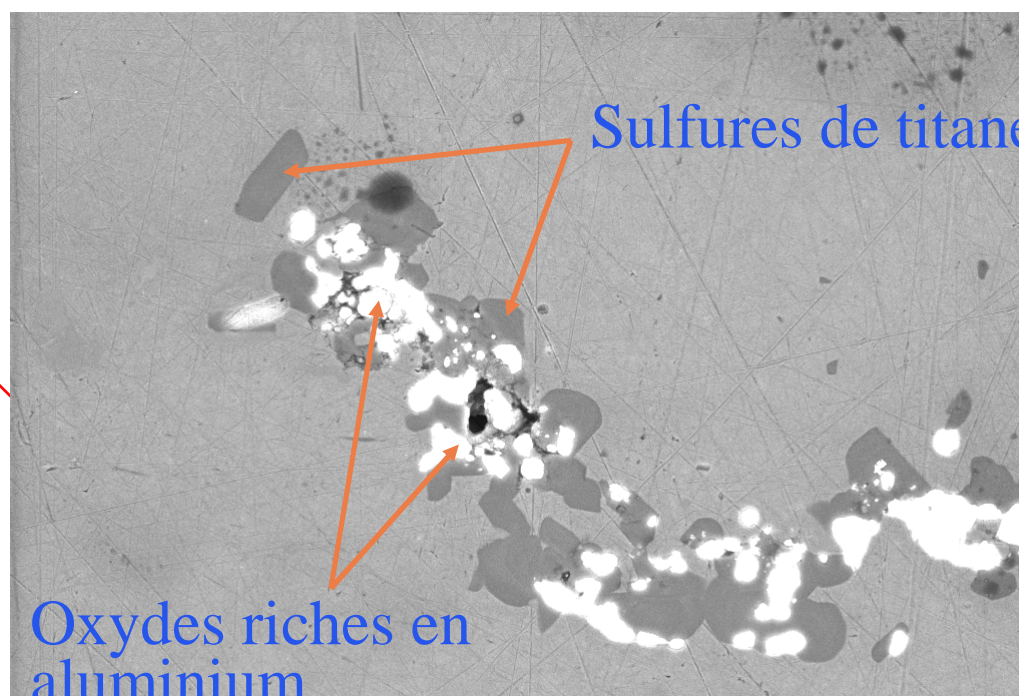
Face concave : Phases présentes en tête de fissure

Présence de sulfures de titane et d'oxydes riches en aluminium

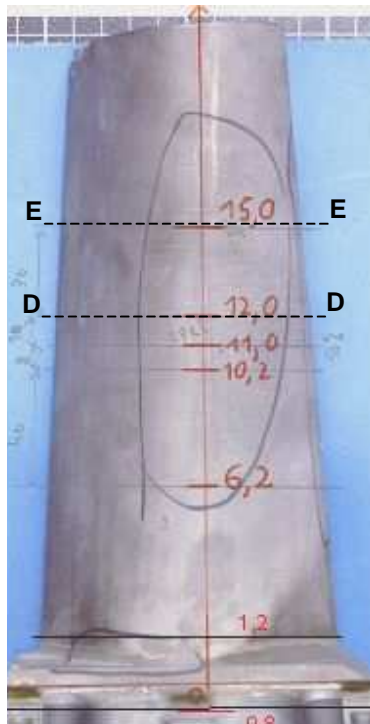
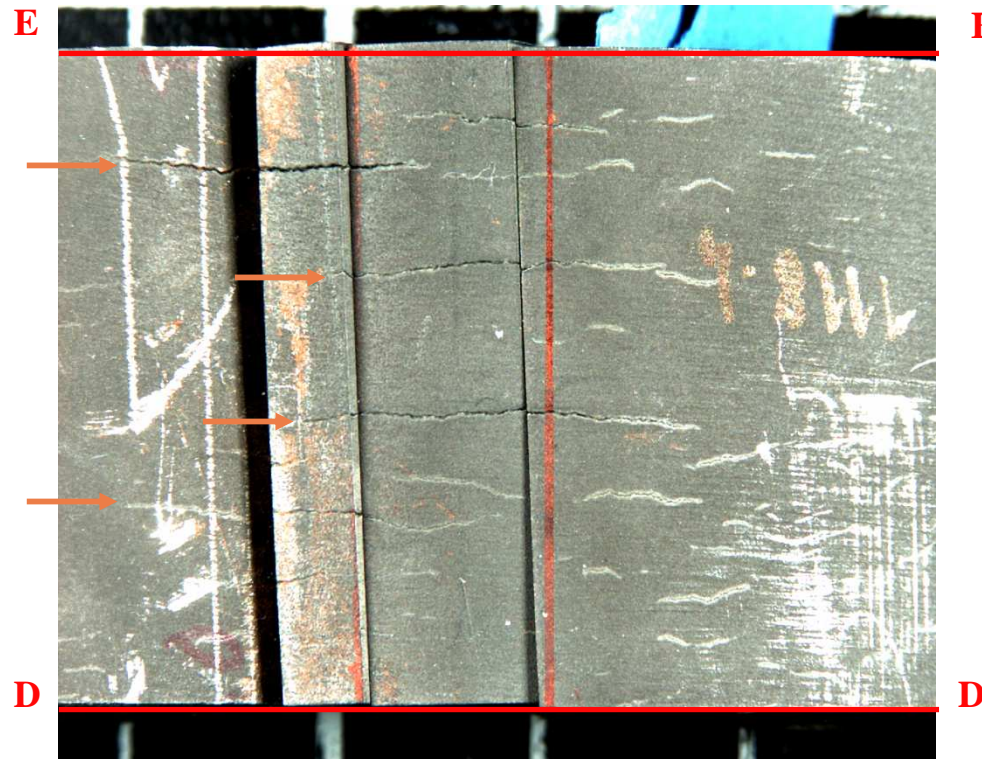
Face convexe

- Nombreuses fissures perpendiculaires à l'axe de la voilure

Mécanisme : Oxydation assistée par la contrainte

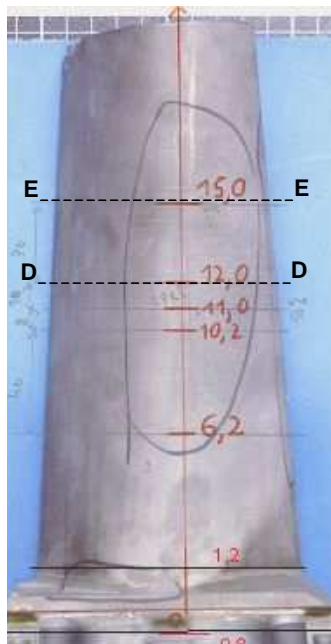
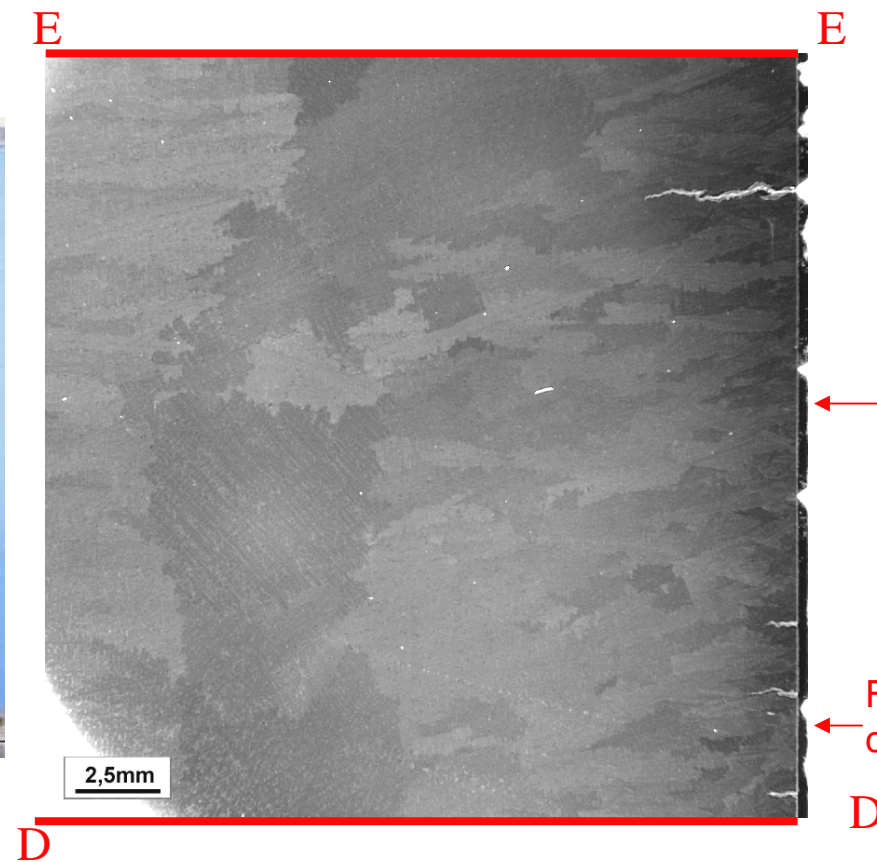
Face convexe : Examens en coupe au MEB

Propagation interdendritique des fissures en zone basaltique

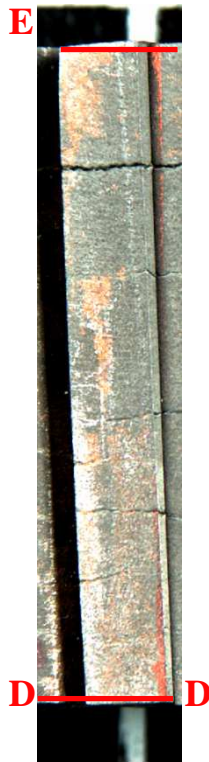
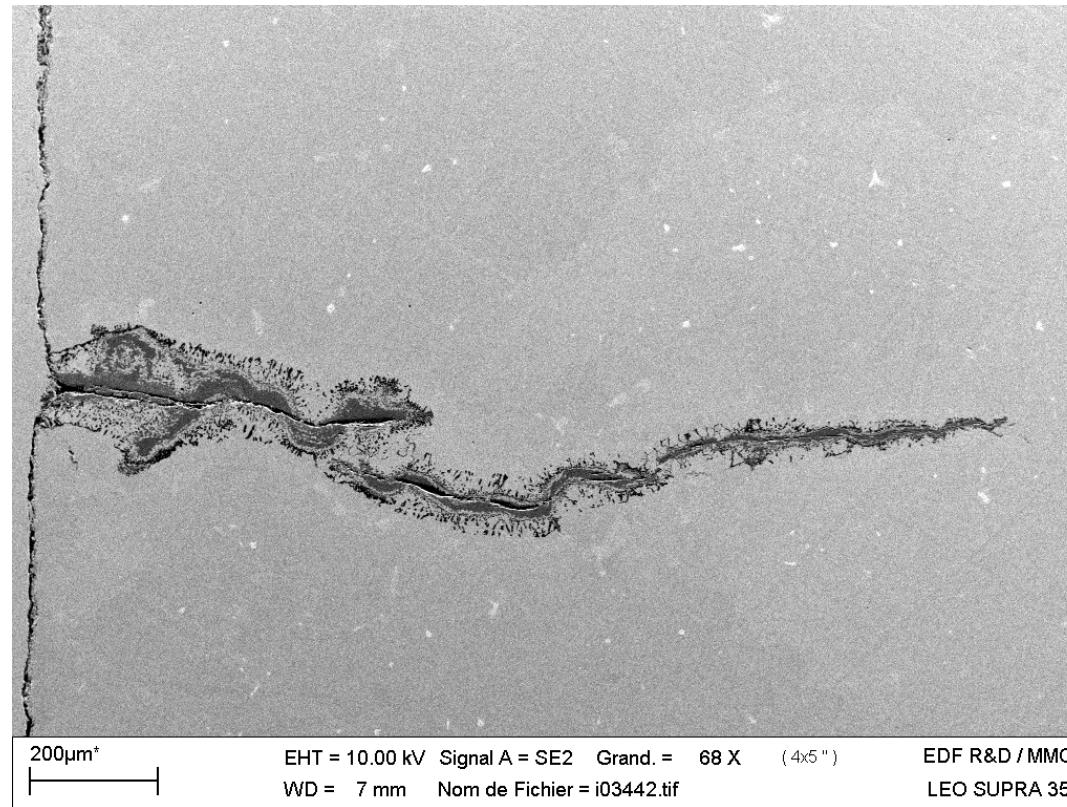
Face convexe : Examens sur coupe au MEB

Une des fissures transversales initiées en face convexe

Progression perpendiculaire à l'axe de la voilure et à la contrainte principale

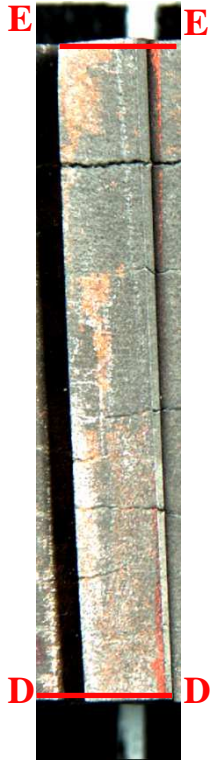
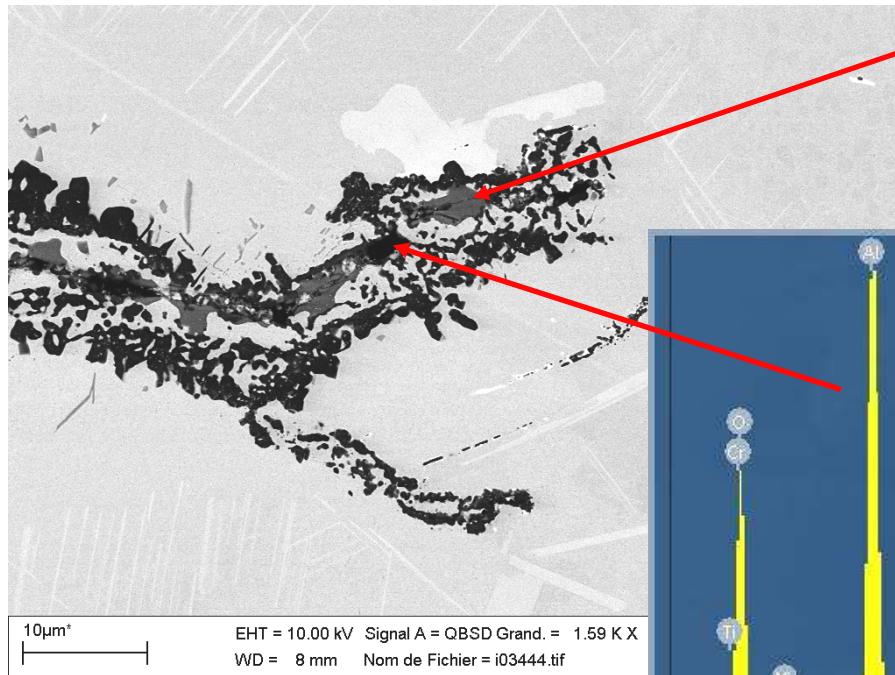
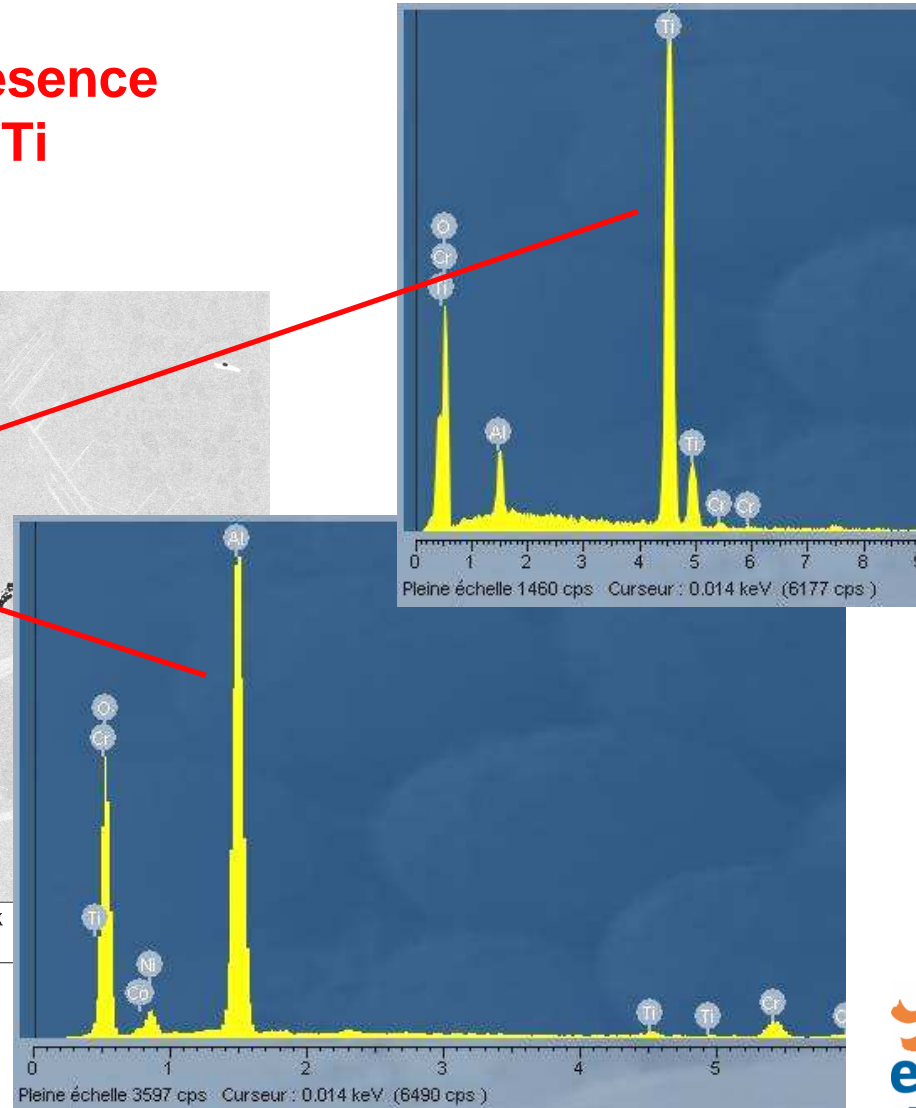
Face convexe : Phases présentes en tête de fissure

Absence de sulfure mais présence d'oxydes riches en Al ou en Ti

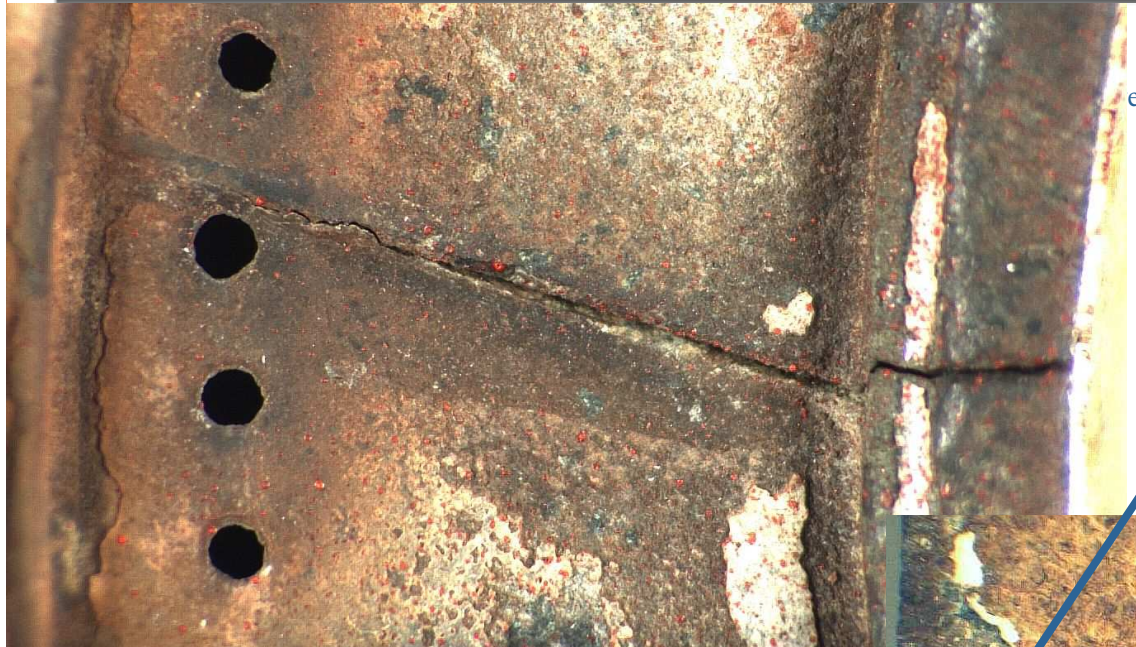
Zone 1: fissure extrémité de voileure

Amorçage en face concave
au droit d'une petite zone
écaillée

La fissure se propage sur 6mm
Sur le face concave

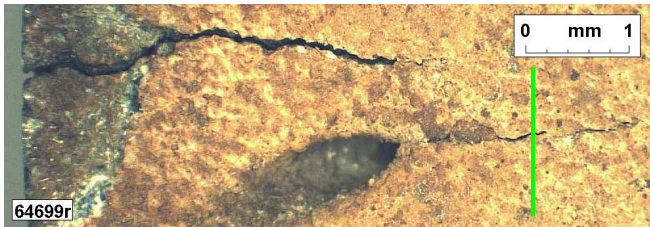
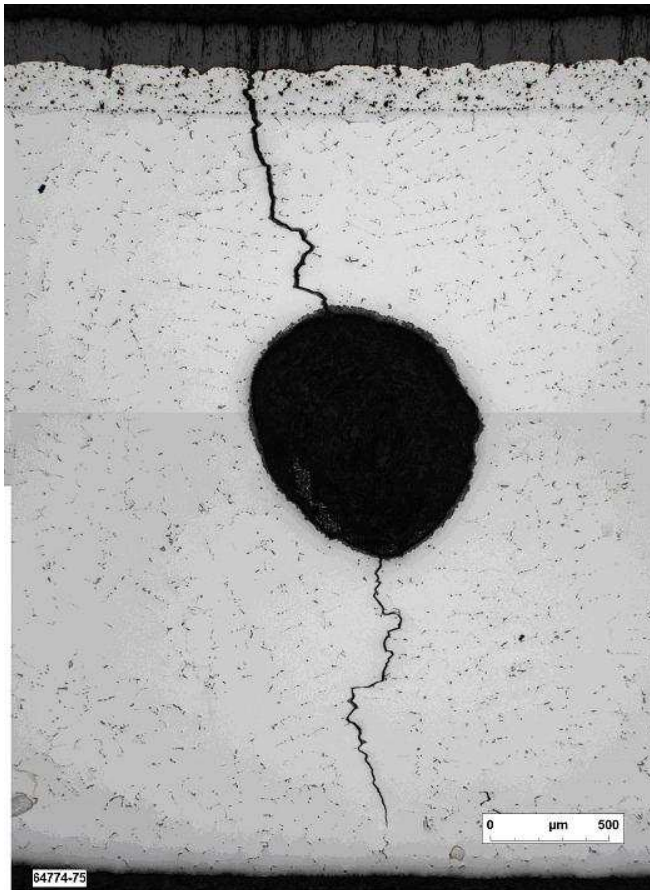
Zone 1: fissure extrémité de voileure

Fissure traversante
principalement interdendritique

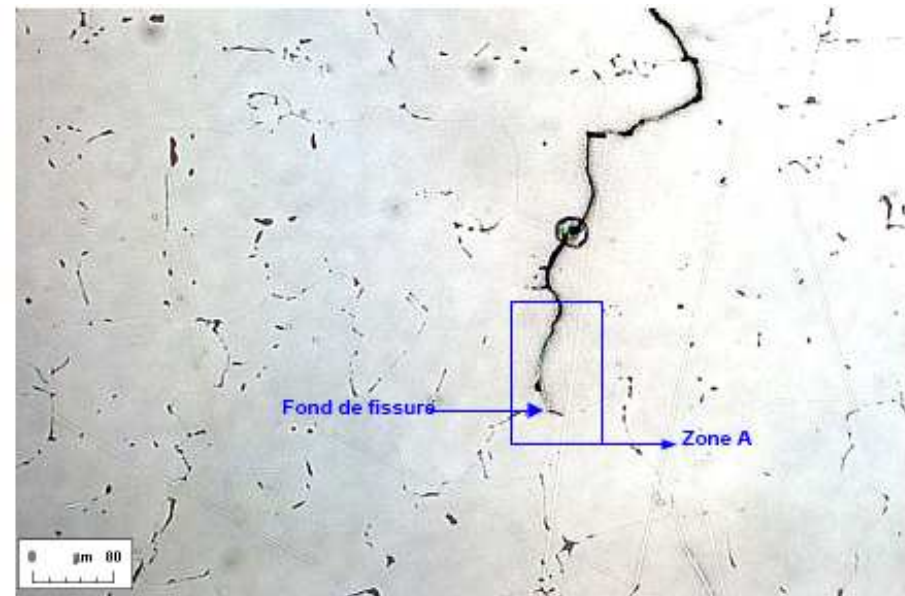
La tête de fissure intergranulaire s'arrête au niveau d'une jonction triple dont une des branches quasi orthogonales contient un carbure primaire allongé.

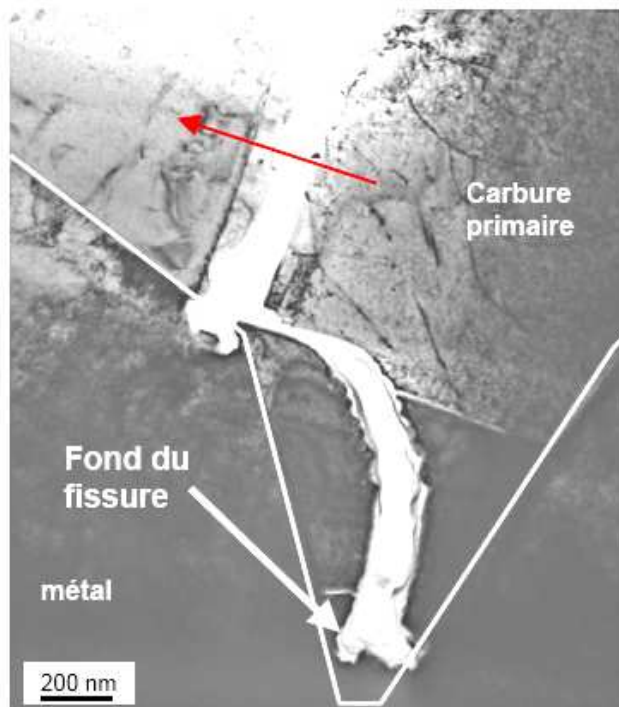
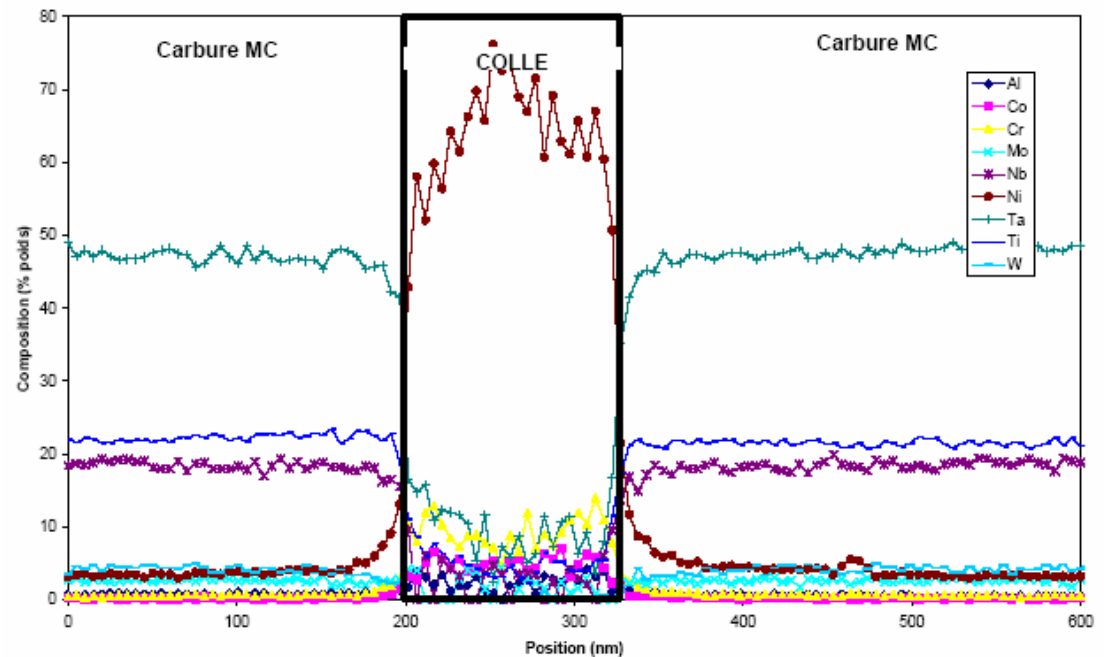
Zone 1 : Examens au MET

Le fond de fissure observé se situe dans un carbure primaire.

La fissure change de direction au niveau de l'interface carbure/métal et repart perpendiculairement dans le carbure primaire.

Le carbure n'est pas oxydé

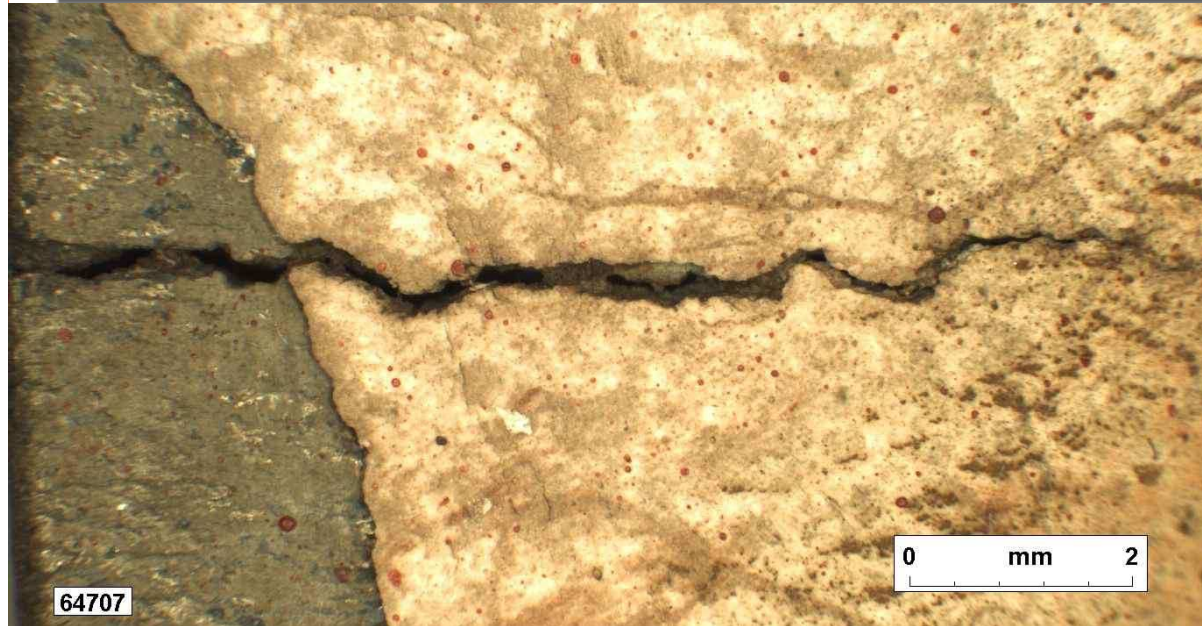
Zone 2 : fissure de la plate forme

Vue de dessus
La fissure se propage sur
environ 10mm

Vue de dessous
Fissure au niveau du trou de
refroidissement de la plate-
forme

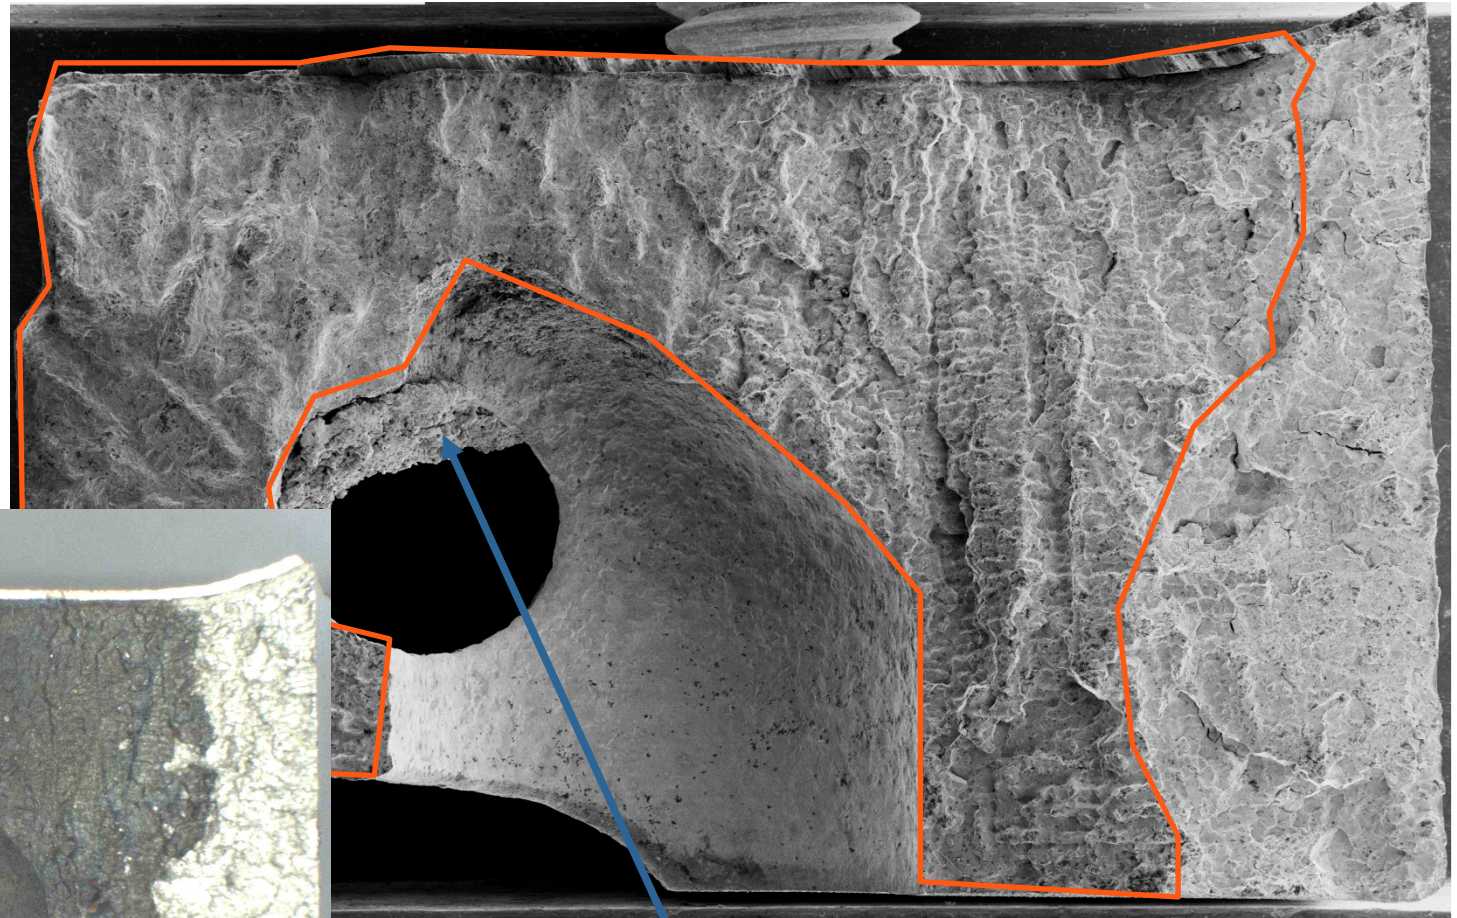
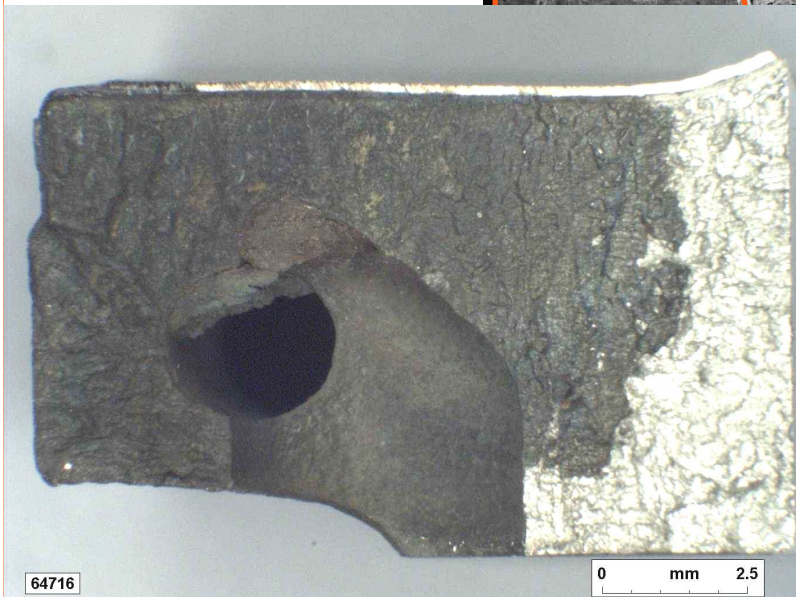
Zone 2: fissure de la plate forme

Faciès nettement interdendritique au voisinage du fond de fissure

Obstruction partielle du canal de refroidissement

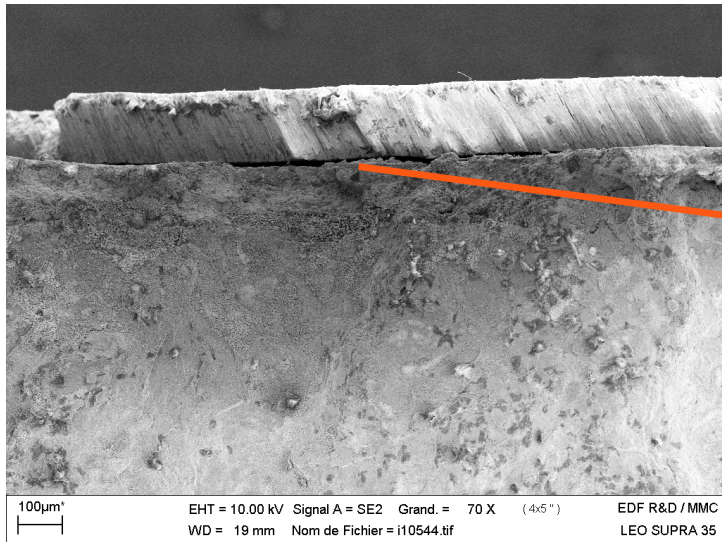
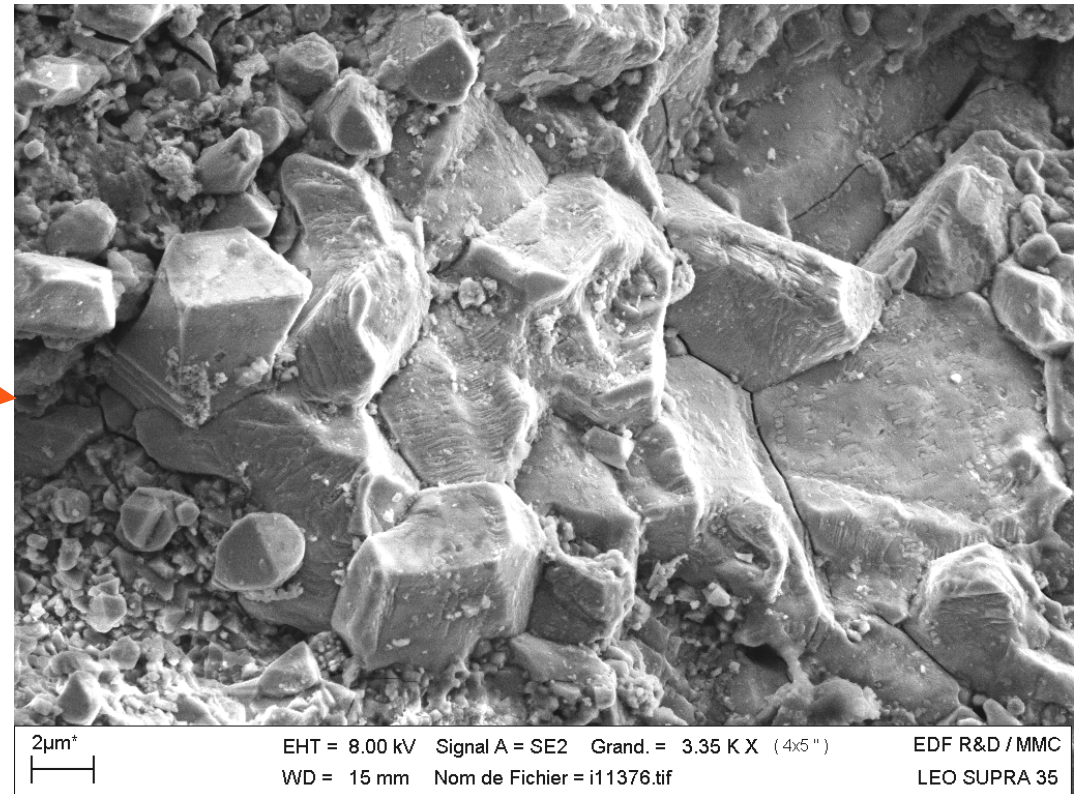
Zone 2: fissure de la plate forme

Stries de fatigue dans le revêtement

Mécanisme supposé : fatigue thermomécanique en opposition de phase
