Evaluation de la résistance à la corrosion de briques réfractaires de magnésie-carbone

GN-MEBA - 6 et 7 juin 2013

Contexte de l'étude

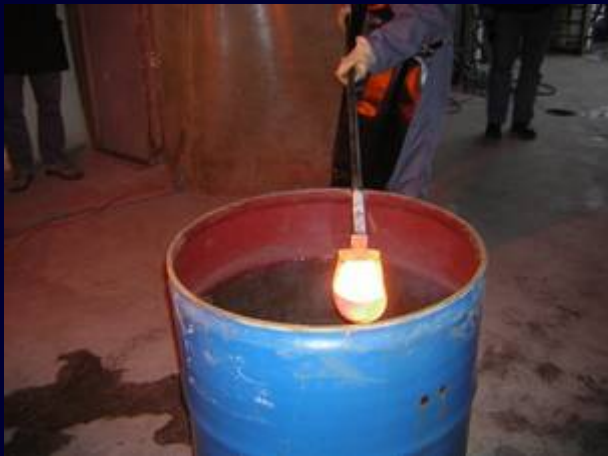
T° comprise entre 1600 et 1700°C pendant 8 heures dans un four rotatif

Laitier riche en FeO_x ,
parfaitement fluide

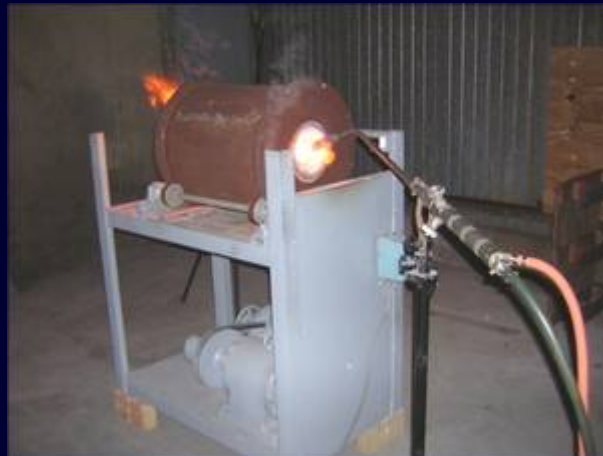
Flamme provoquant
un renouvellement
des interfaces
accéléré

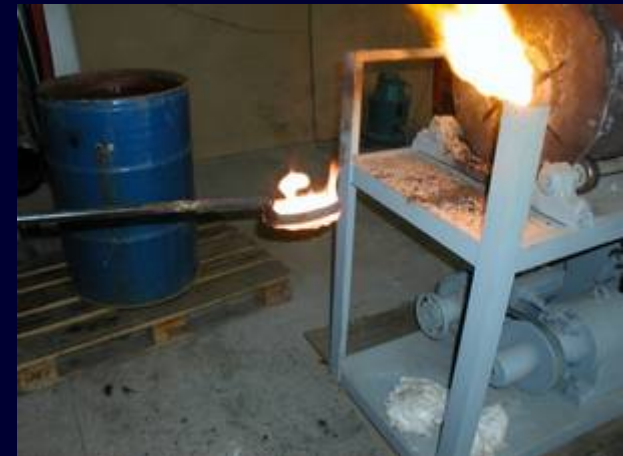
Renouvellement du
laitier toutes les
heures
