ANALYSES DE CERAMIQUES EN MICROSONDE

C. Labrosse
Service Caractérisation – Pôle microstructure
Ingénieur d'essai et de développement

Société Française de Céramique

GN-MEBA - 6 et 7 juin 2013

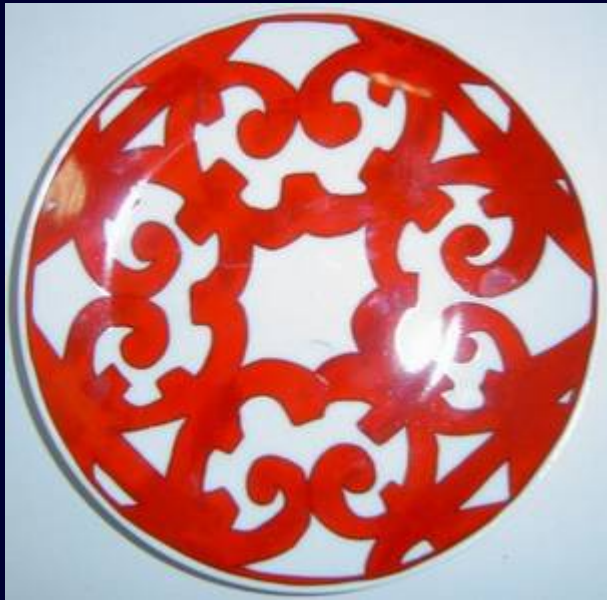
Assiette décorée rouge

Type de défaut : micro-trainées noires, situées en surface

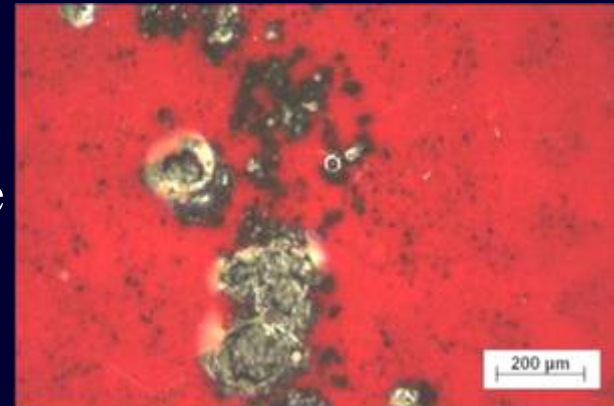
Vue en surface

Observation du défaut en microscopie optique : prise de décision de la méthode de préparation : polissage délicat

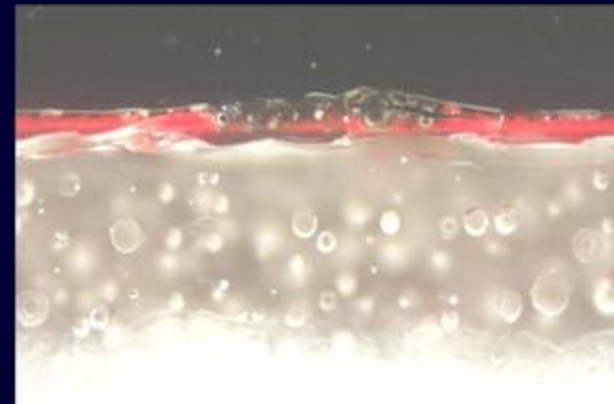
Vue en coupe

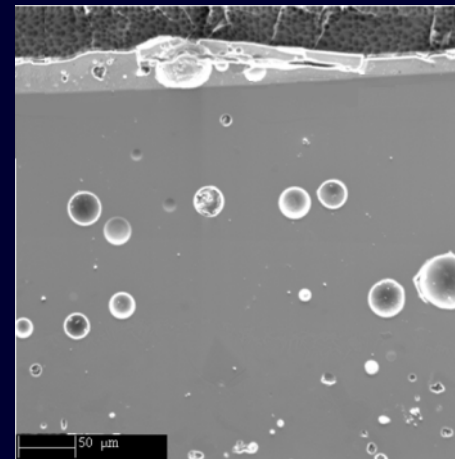
Vue en SE
Contraste
topographique

Observation :
Fragilisation
du décor

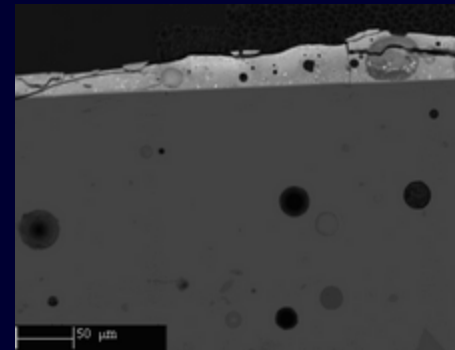
Vue en BSE
Contraste
chimique

Observation :
Modification
locale de la
chimie

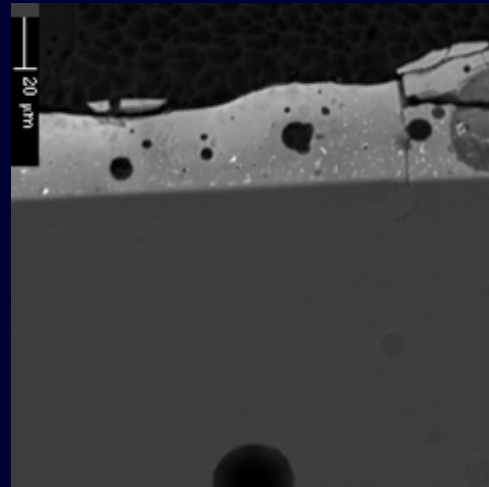
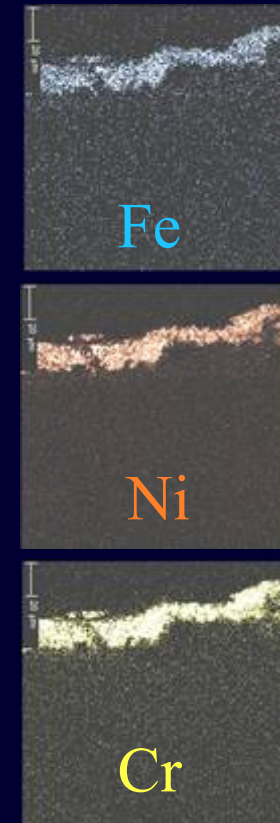
Eléments appartenant au décor

Eléments étrangers

Ccl : Poussière métallique à base de Fer, Chrome, Nickel déposée après émaillage et avant cuisson finale

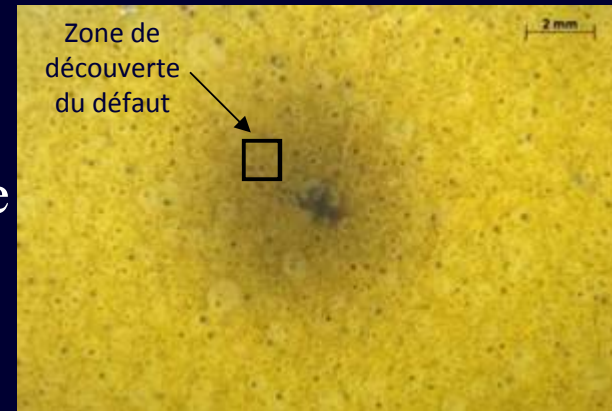
Vue en surface

Observation du défaut en microscopie optique
Méthode de préparation : polissage normal

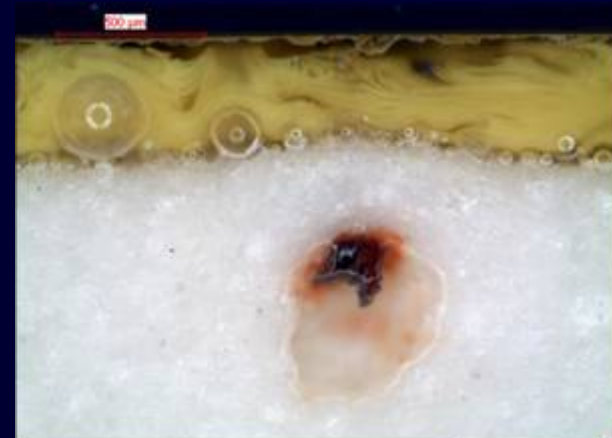
Vue en coupe

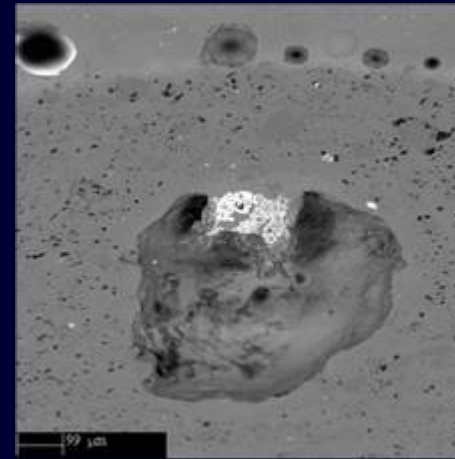
X 63

Vues en BSE
Contraste chimique

Observation :
cavité cc d'un
dégagement
gazeux

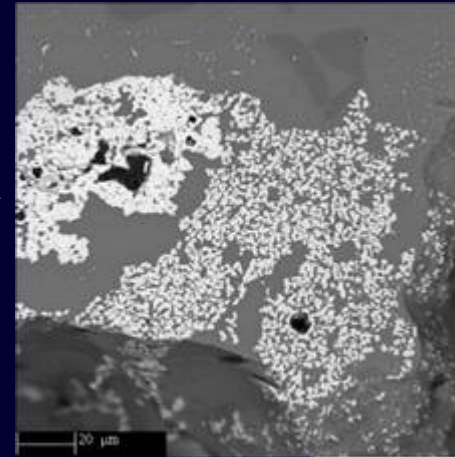
X 500

Observation :
Fusion du corps
étranger avec
l'émail

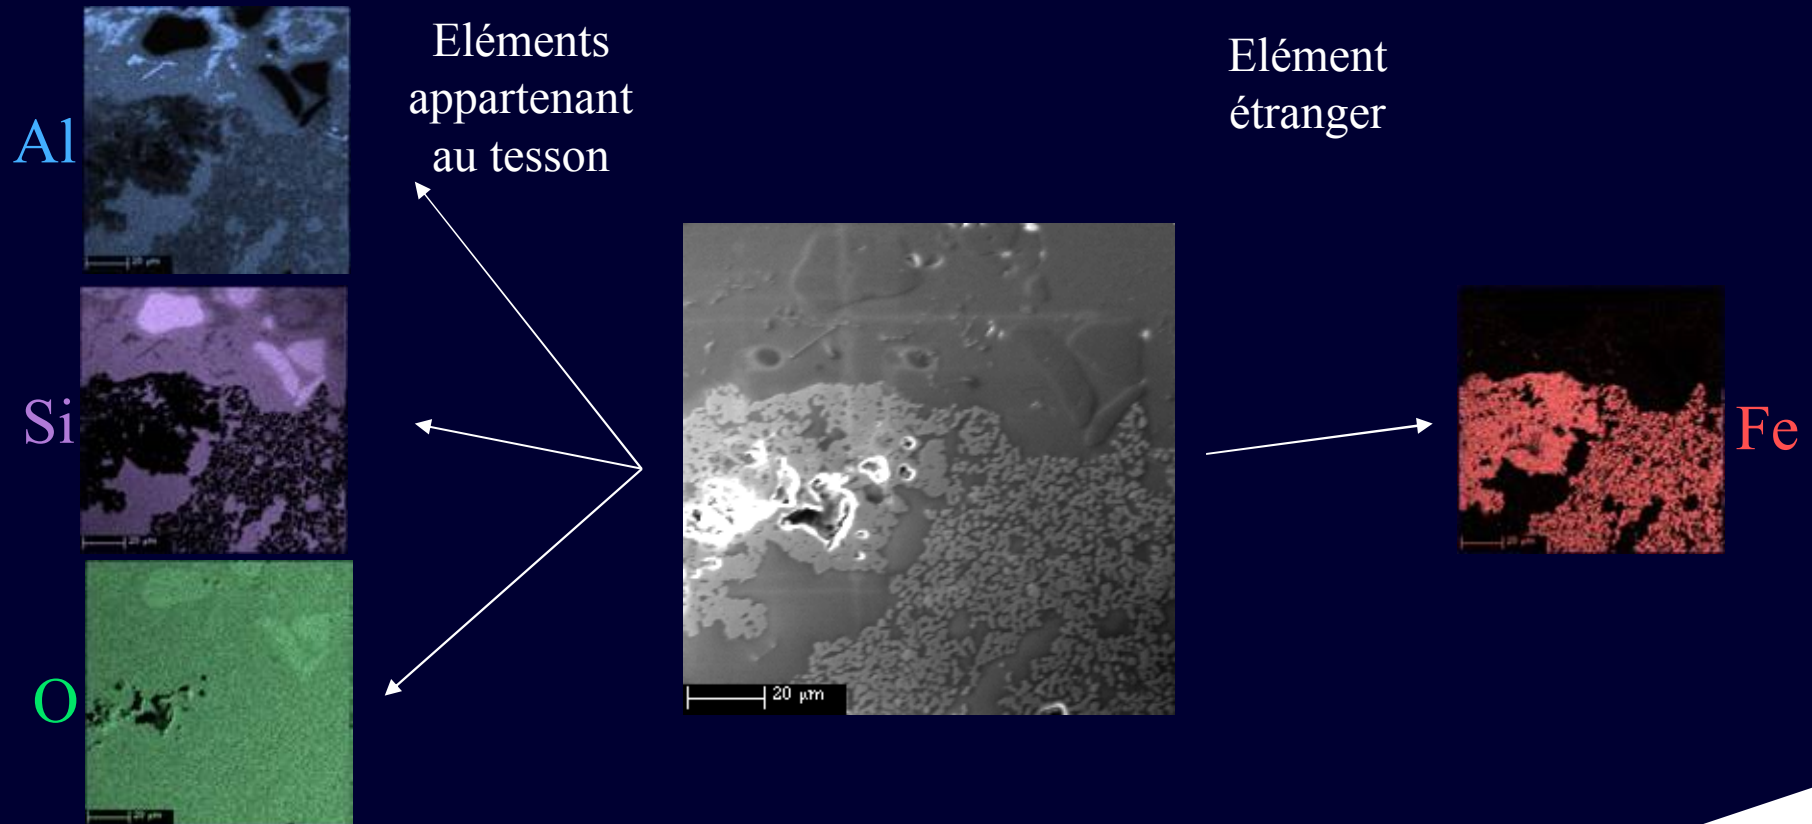
Ccl : Résidu d'origine métallique à base de fer présent dans le tesson et se révélant en surface lors de la cuisson finale

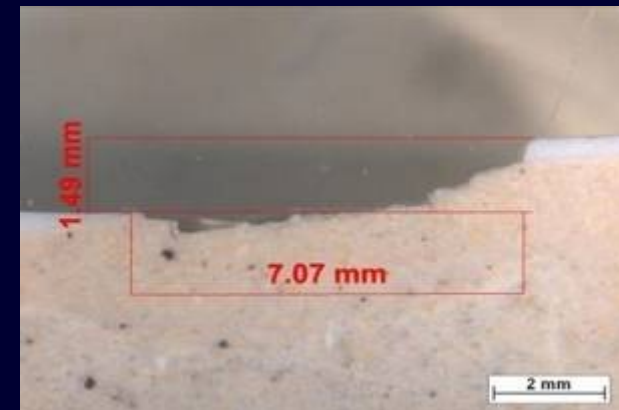
Vue en coupe

Observation du défaut en microscopie optique : prise de décision de la méthode de préparation : polissage normal

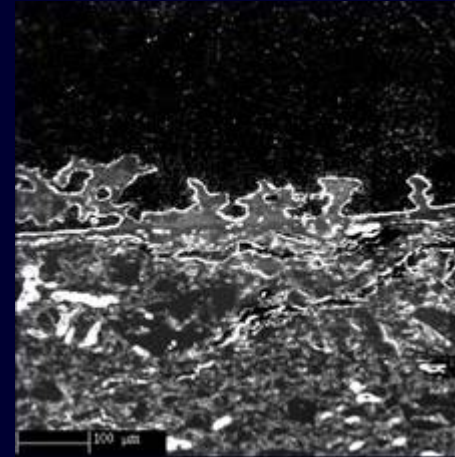
Vue en SE
Contraste topographique

Observation :
structure poreuse

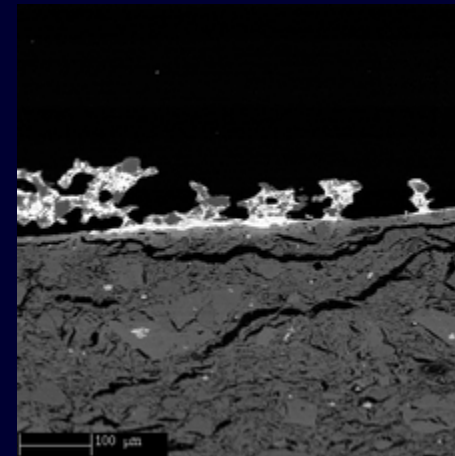
Vue en BSE
Contraste chimique

Observation :
dépôt d'une corps étranger

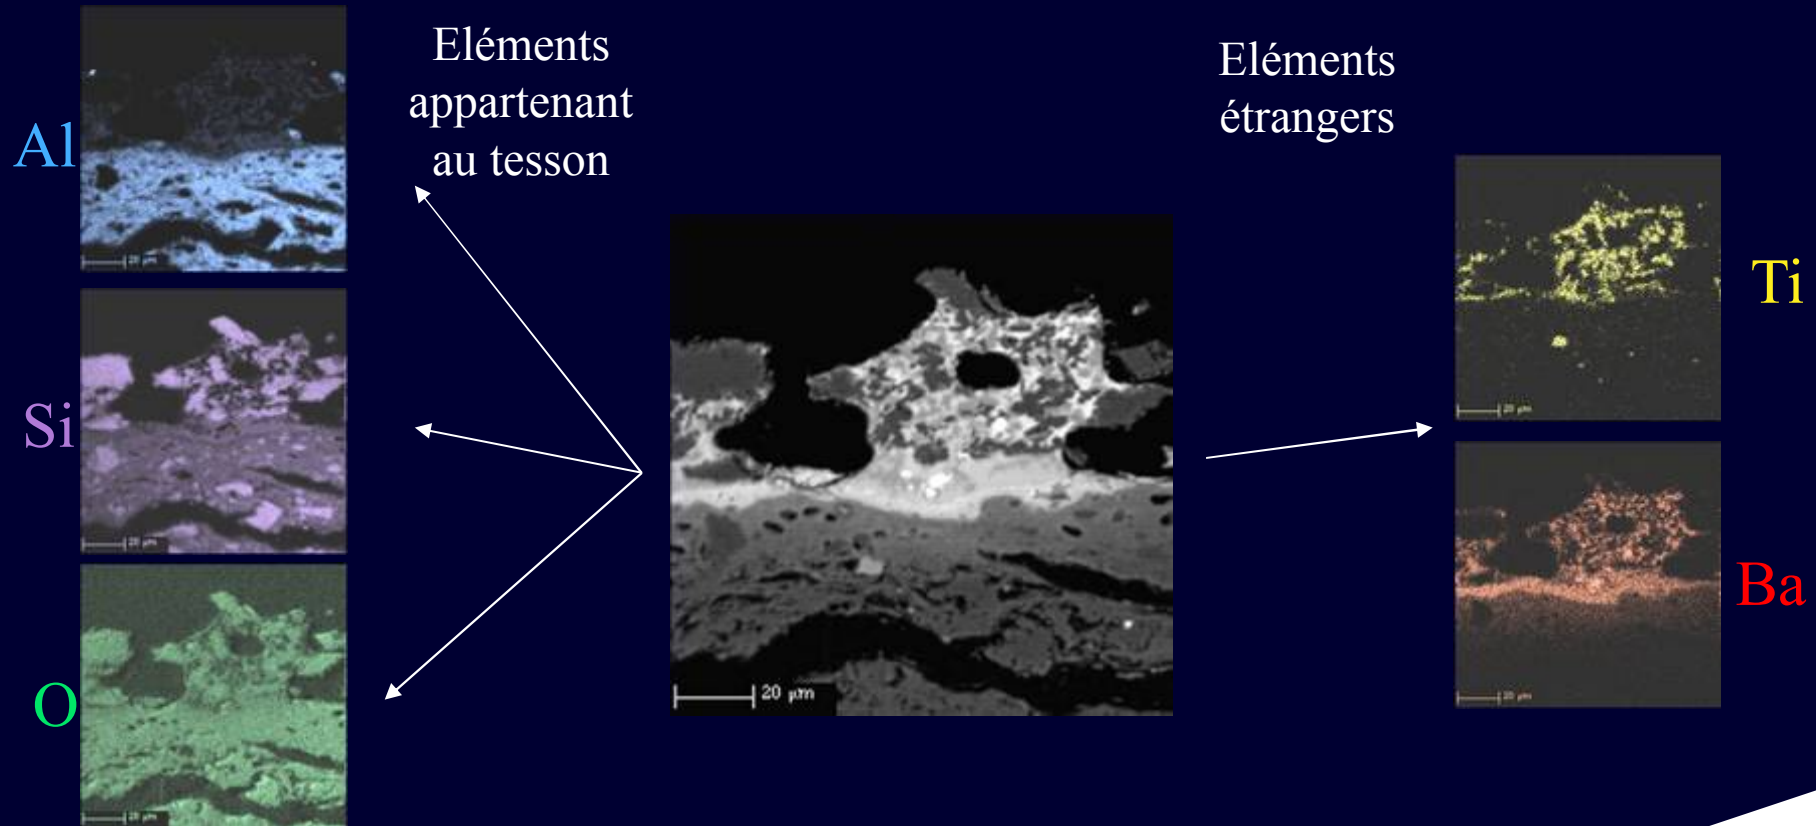
Ccl : Impureté à base de **titane** et de **baryum** déposée sur la surface du tesson avant émaillage et avant cuisson

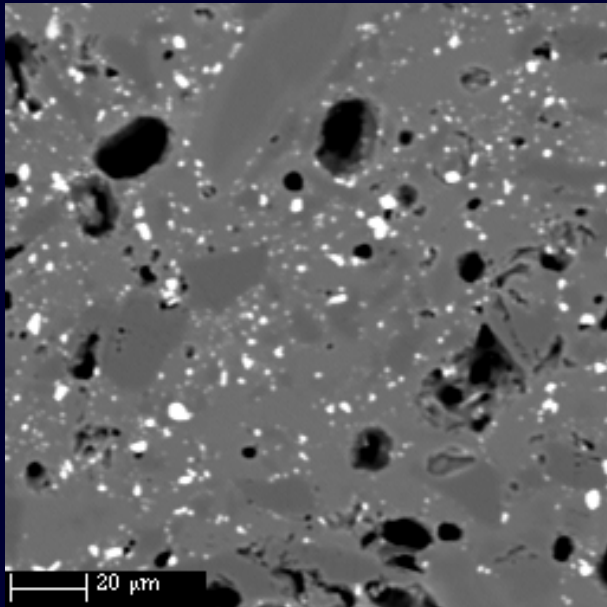
Carreau n°1 : forte détérioration aux essais de « choc lourd »
Image en BSE

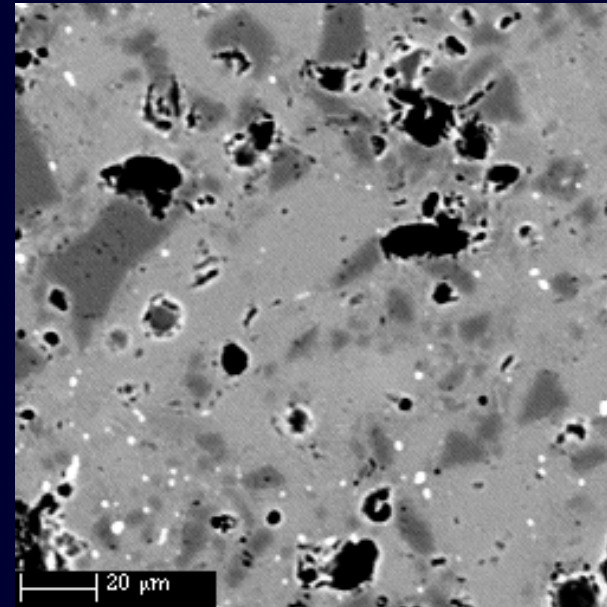
Carreau n°2 : faible détérioration aux essais de « choc lourd »
Image en BSE

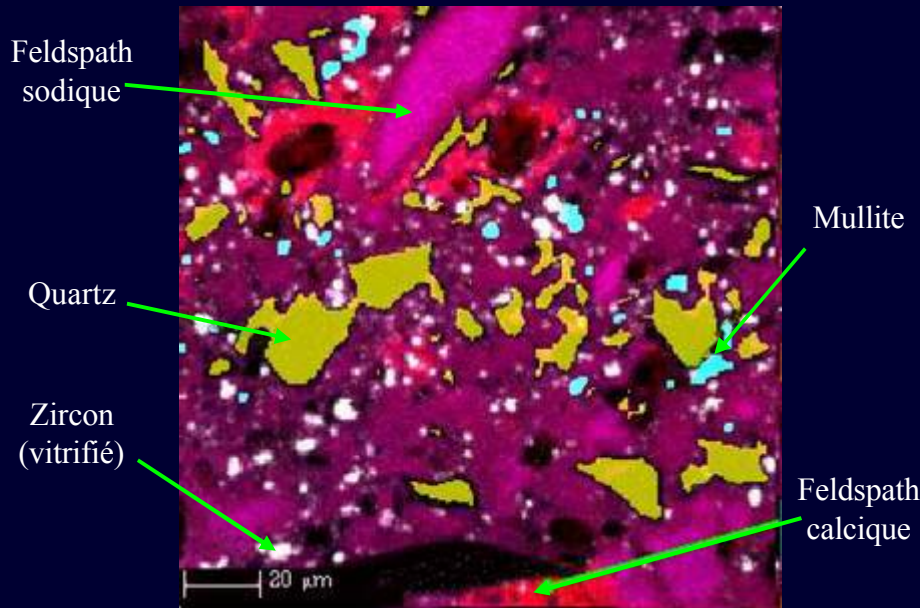
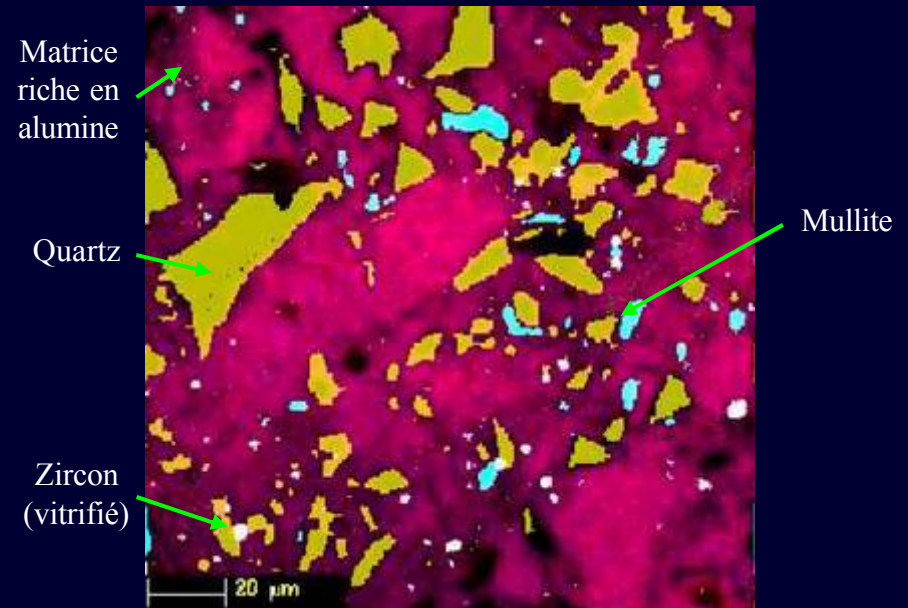
Carreau n°1 : forte détérioration aux essais de « choc lourd »

Carreau n°2 : faible détérioration aux essais de « choc lourd »

- Nbx grains de quartz résiduels (jusqu'à 70 µm)
- Relative pauvreté en cristaux de mullite : apparition d'un réseau de petits cristaux riches en aluminium attribuable à de la mullite en début de cristallisation

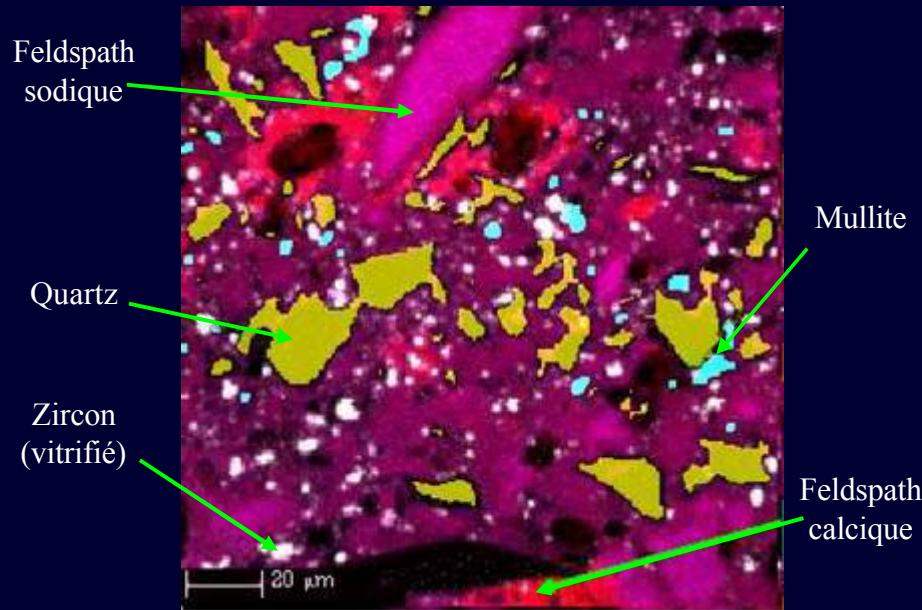
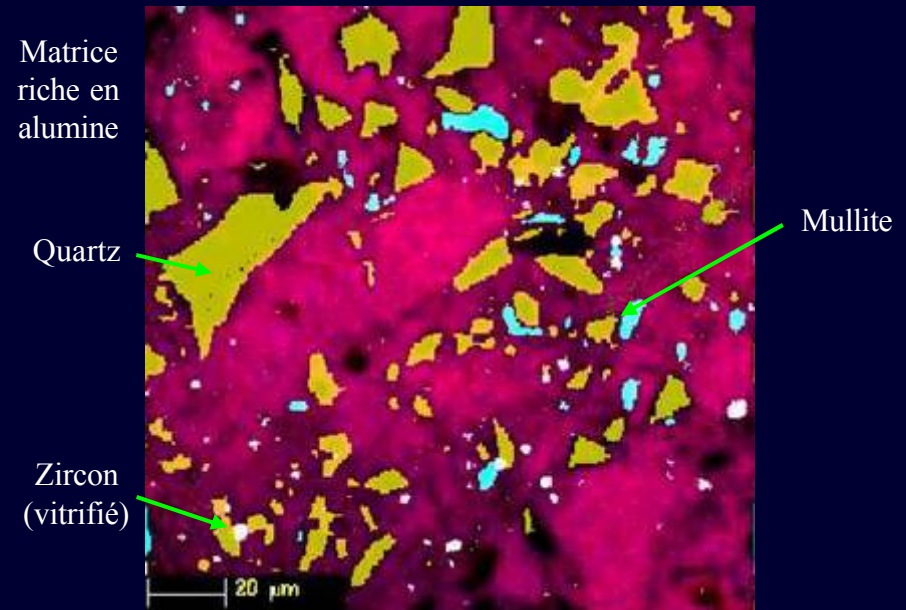
Carreau n°1 : forte détérioration aux essais de « choc lourd »
Images X recombinaées

Carreau n°2 : faible détérioration aux essais de « choc lourd »
Images X recombinaées

- Nbx grains de feldspath sodiques et calciques (jusqu'à 80 µm)
- Nbx grains de zircon
- Grains de feldspath plus vitrifiés et liés à la matrice
- Matrice plus riche en alumine

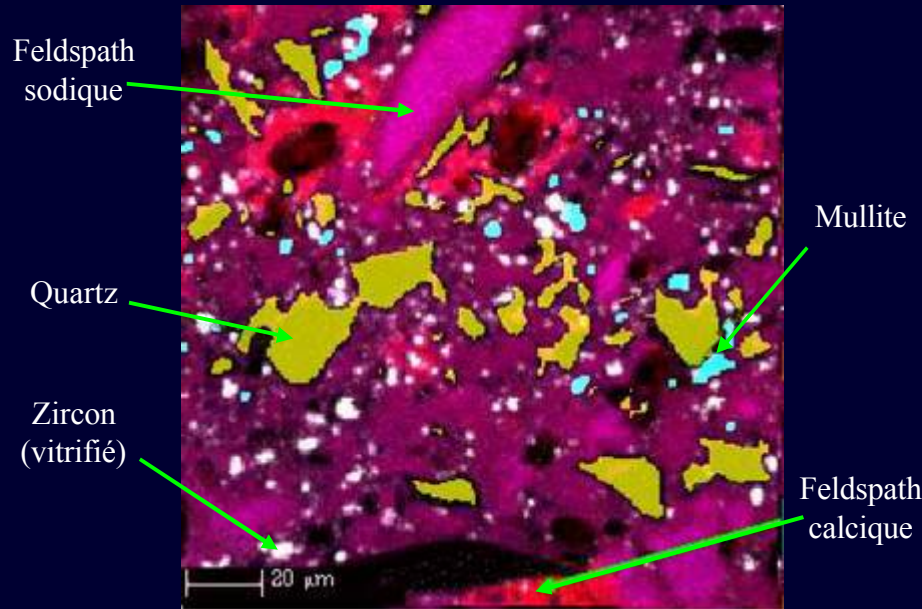
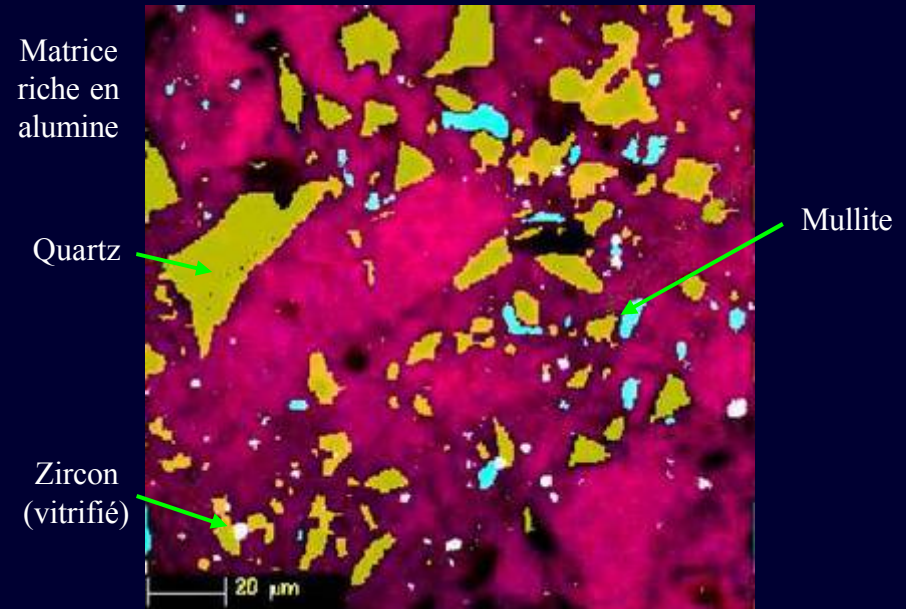
Carreau n°1 : forte détérioration aux essais de « choc lourd »

Carreau n°2 : faible détérioration aux essais de « choc lourd »

- Le taux d'alumine élevé dans le carreau le plus résistant peut être un facteur de renforcement en assurant le développement d'une phase liante + résistante et - poreuse
- l'apport de zircon micronisé (sûrement à des fins de blancheur) dans le carreau moins résistant n'apporte aucun renforcement

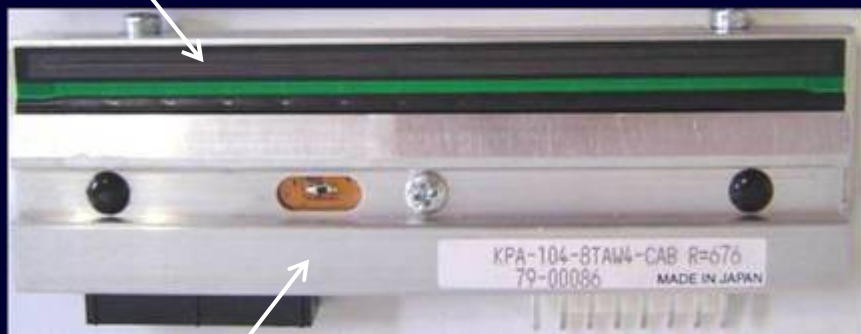
Partie céramique (noire)

Assemblage métallique

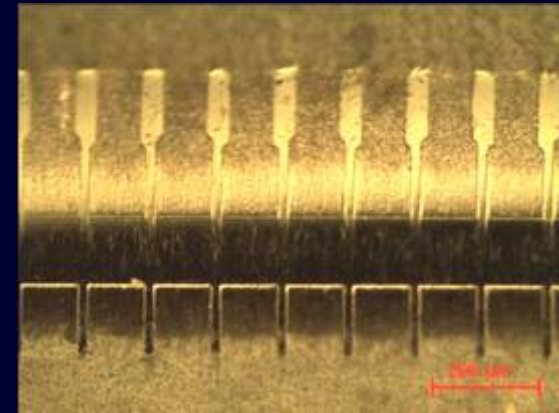
Zone non encrassée

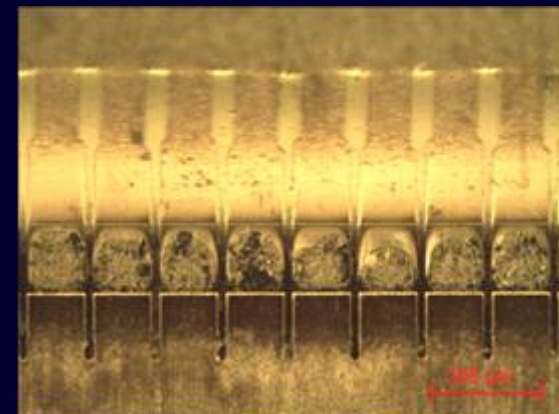
Zone encrassée

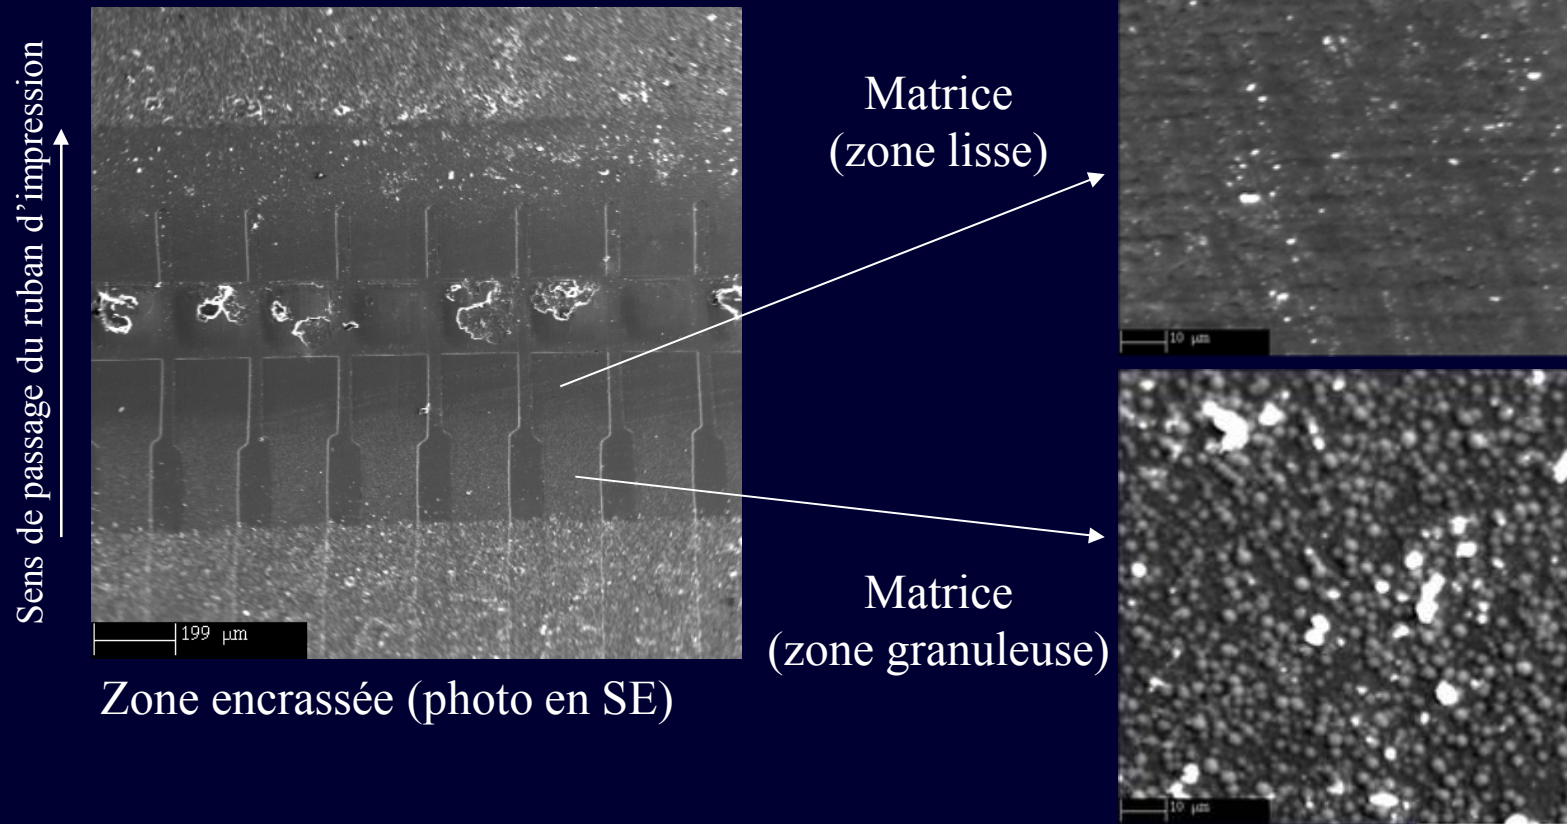
Origine des dépôts : dégradation par friction de la matrice

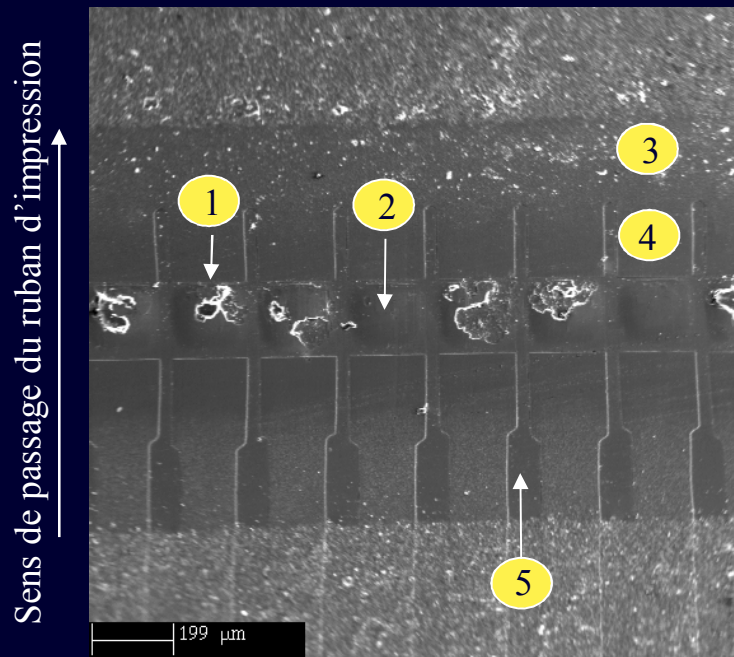
Zone encrassée (photo en SE)

OXYDES	1	2	3	4	5
	Dépôt dans aspérité	Aspérité sans dépôt	Matrice granuleuse	Matrice lisse	Tige
Na ₂ O	0.4	ND	ND	ND	ND
MgO	0.5	0.1	ND	ND	ND
Al ₂ O ₃	4.1	1.2	4.7	4.7	7.2
SiO ₂	77.1	85.1	92.2	92.3	90.0
P ₂ O ₅	5.4	0.2	0.1	ND	ND
SO ₃	0.2	0.1	ND	ND	ND
K ₂ O	0.5	ND	ND	ND	ND
CaO	3.8	0.1	0.2	0.2	0.2
TiO ₂	0.3	0.1	ND	0.1	ND
Fe ₂ O ₃	0.6	0.1	0.4	0.3	0.3
ZnO	2.0	2.9	ND	ND	ND
Sb ₂ O ₅	3.9	9.9	ND	ND	ND
WO ₃	1.1	0.2	2.4	2.4	2.3
Total	100.0	100.0	100.0	100.0	100.0

Dépôt issu de la dégradation de la matrice (Al, Si, W) + pollution externe (P, Ca, Mg, K...)

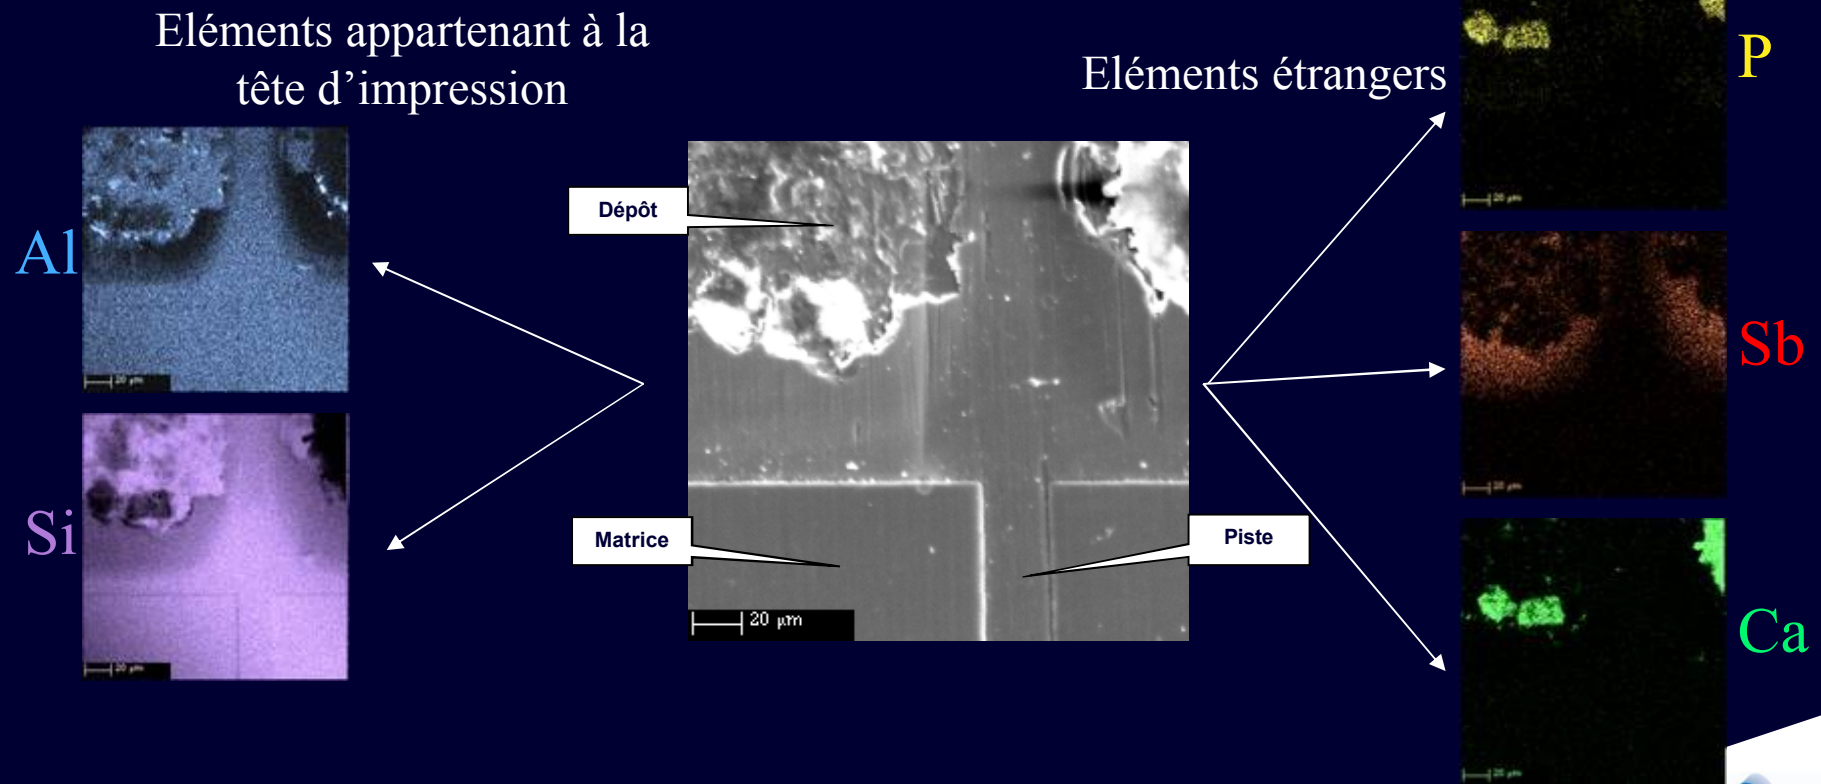
Dépôt issu de la dégradation de la matrice (Al, Si)
+ pollution externe (P, Sb, Ca) ruban + encre

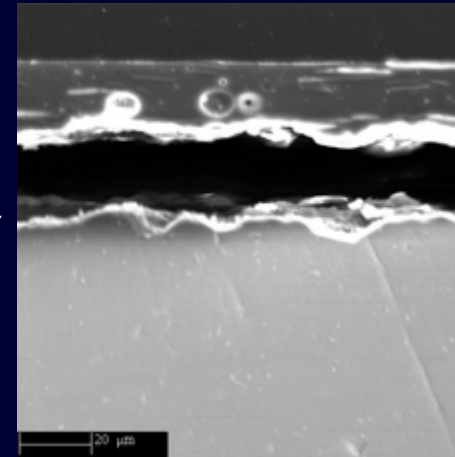
Vue en SE
Contraste
topographique
X 500

Observation :
Mauvaise
accroche du
revêtement de
surface

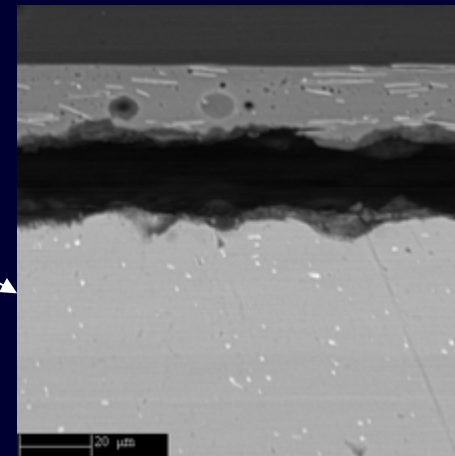
Vue en BSE
Contraste
chimique
X 500

Observation :
présence de
grains aciculaires
dans le
revêtement de
surface

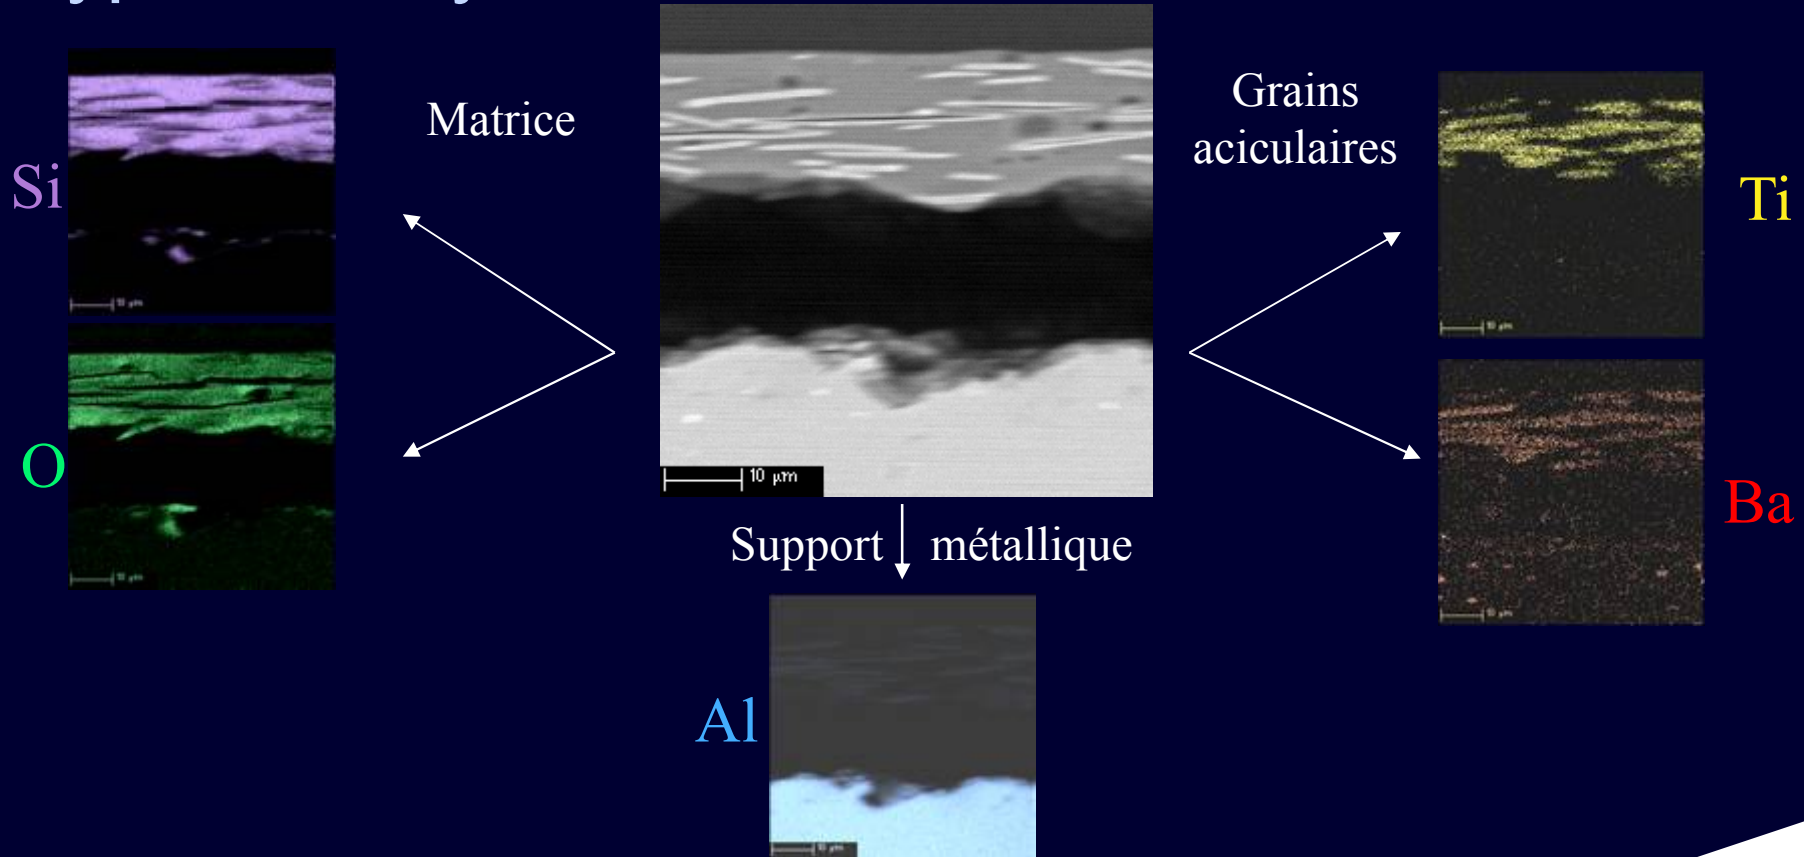
Ccl : Inclusions de titanate de baryum oxydé et d'alumine dans une matrice base silicone
